## Analyse Breestraat 161 te Leiden

Deze bouwhistorische analyse van de winkelpui Breestraat 161 te Leiden is uitgevoerd in opdracht van de gemeente Leiden, als onderdeel van de realisatie van de nota Cultureel Erfgoed (2005-2015). De voorliggende analyse van de winkelpui (in structuur en materiaal) biedt een kader voor eventuele reconstructie, herstel of vernieuwing van de pui in de toekomst. Doel is het versterken van de kwaliteit van de openbare ruimte door - waar mogelijk en gewenst - de historische winkelpuien weer zichtbaar te maken of als inspiratiebron te laten dienen voor nieuwe ontwerpen.

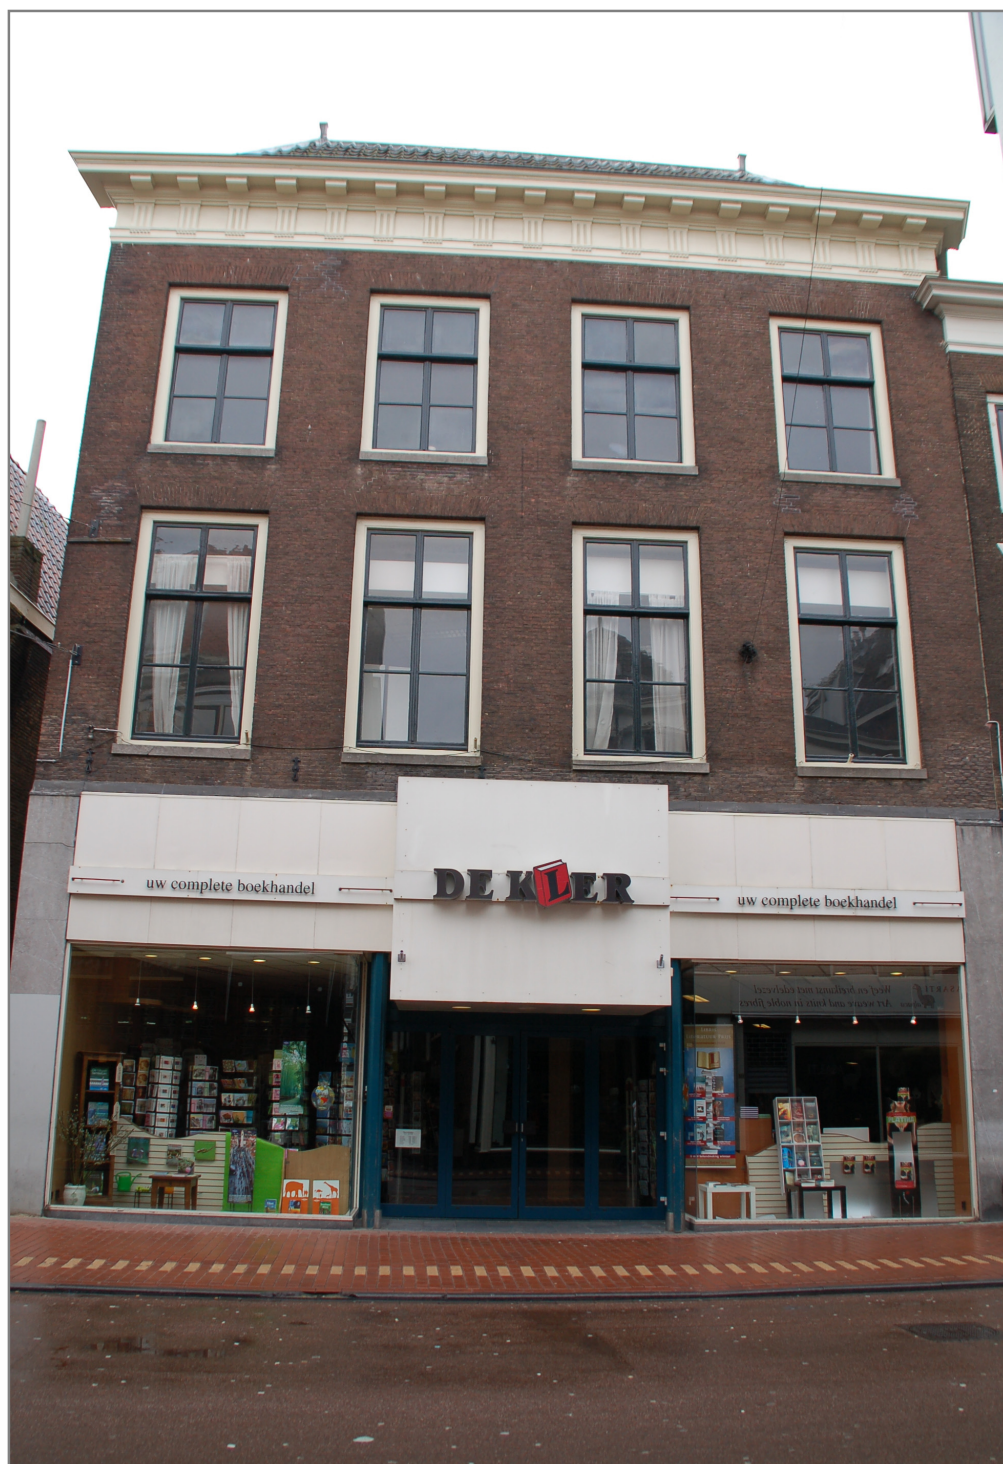
*Huidige situatie  
Breestraat 161,  
anno 2008*

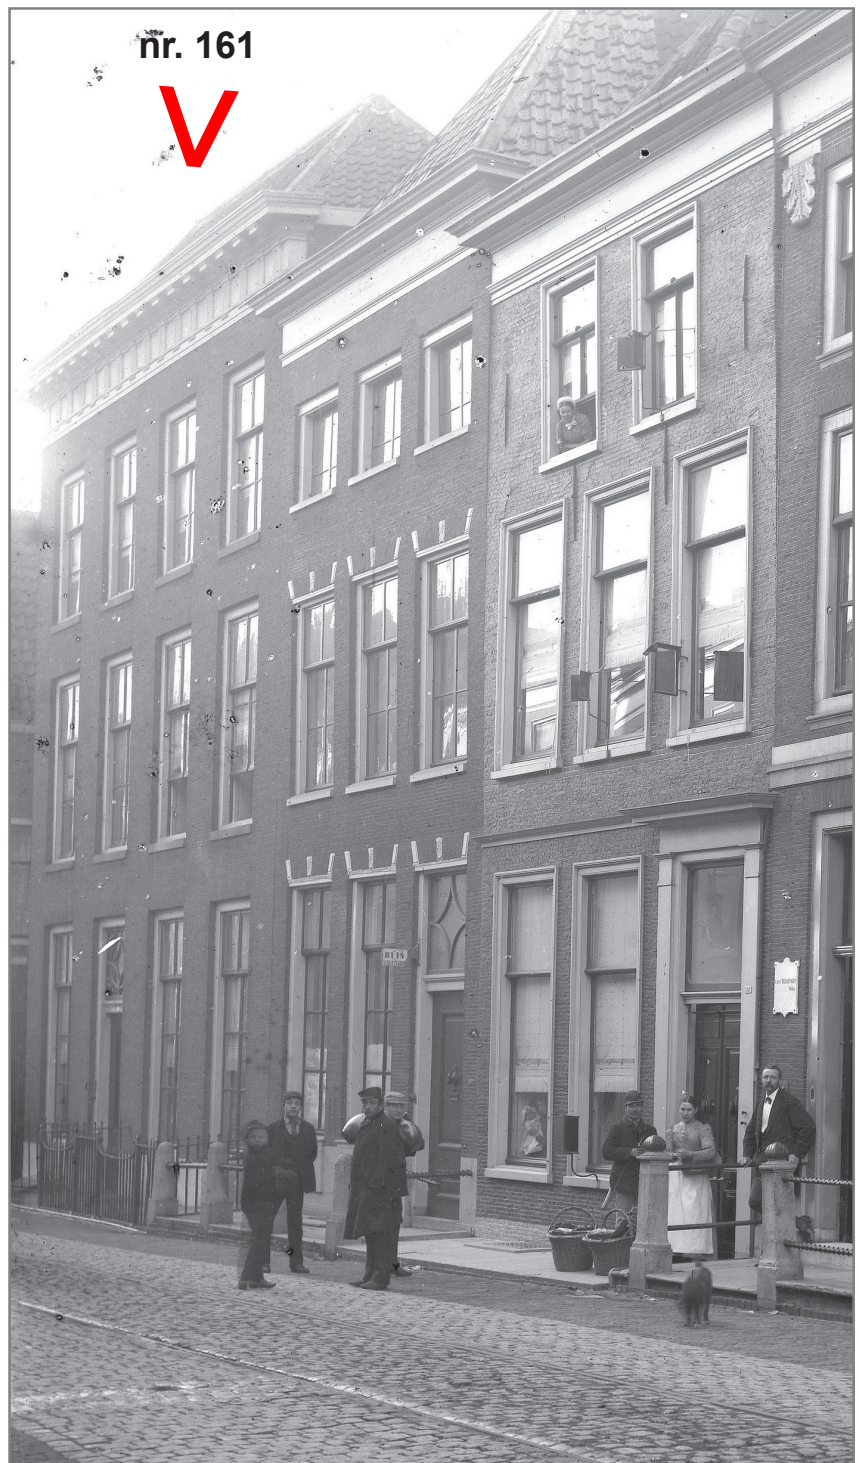
Breestraat 161  
eind 19e-eeuw  
(Afbeelding RAL)

Rond 1900 is het pand nog in gebruik als woonhuis. Op historische foto's is zichtbaar dat de gevel op de begane grond is voorzien van een enkel toegangskozijn, links van het midden, en drie stuks hoge schuifraamkozijnen. Voor het pand is een stoep aanwezig. De rest van de gevel komt overeen met de huidige indeling.

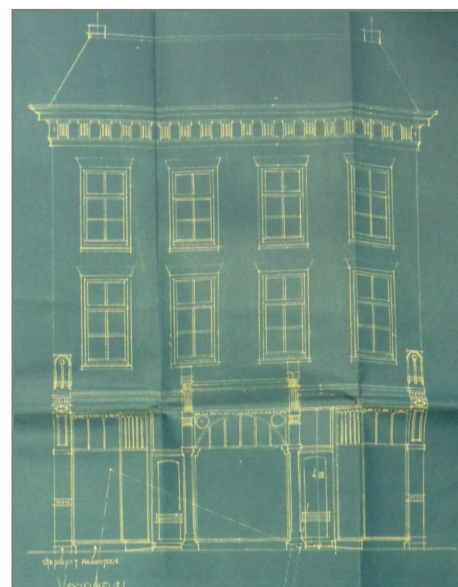
Voorgevel Breestraat 161, bestaande situatie, anno 1933  
(Afbeelding BW)

Bovengenoemde omschrijving komt overeen met een tekening van de bestaande situatie van architectenbureau Ponsen & Lohman uit 1933 in het bouwarchief van de gemeente Leiden.

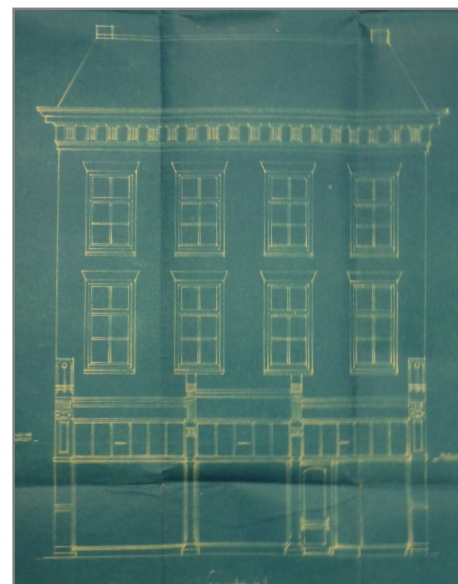
Voorgevel Breestraat 161, nieuwe situatie, anno 1933  
(Afbeelding BW)

Op genoemde tekening uit 1933 staat ook de gewenste nieuwe situatie aangegeven. Het linker portiek vervalt en de bovenlichten van de etalageramen worden vervangen. In plaats hiervan komen rechte doorlopende bovenlichten met verticale roedenverdelingen en recht-hoekige ruiten. De hardstenen pilasters en kolommen blijven gehandhaafd en de natuursteen plint wordt aangevuld in verband met het vervallen portiek.

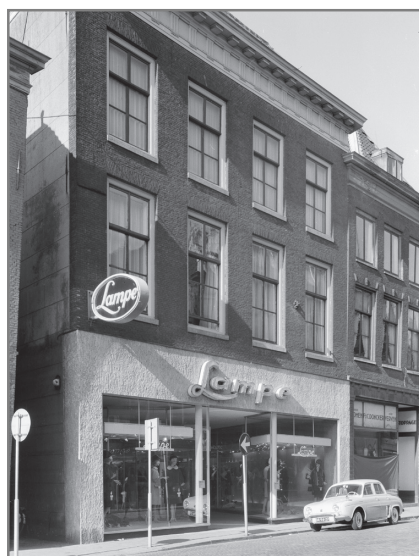
Voorgevel Breestraat 161, anno 1963  
(Afbeelding RACM)

De winkelpui blijft tot eind 1953 ongewijzigd. Dan worden, in opdracht van de firma Lampe, nieuwe voorstellen getekend door architectenbureau Corn. Nap en G.J.P van Ede uit Arnhem. Het pand wordt voorzien van een centrale entree met een diep portiek en aan beide zijden etalages. De natuursteen pilasters worden omkleed en de gietijzeren kolommen vervangen door ronde stalen buiskolommen. De natuursteen ornamenten worden verwijderd. Het etalageraam aan de Boomgaardsteeg wordt dichtgezet.

De winkelpui krijgt een brede omlijsting van marmerstrips, aangebracht op de achterliggende constructies. Onduidelijk is wanneer één en ander daadwerkelijk is uitgevoerd.

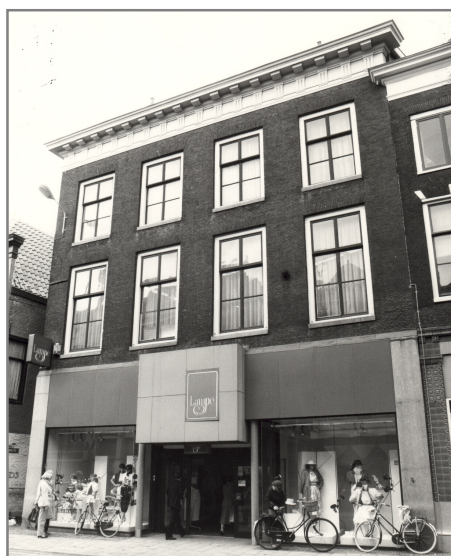
Voorgevel Breestraat 161, anno 1974  
(Afbeelding M&A)

In 1974 wordt in opdracht van Lampe vastgoed BV vergunning aangevraagd voor wijzigen van de winkelpui. Het diepe portiek vervalt en wordt winkelruimte. De centrale entree wordt breder gemaakt en iets terugliggend geplaatst. In de gevel wordt de entree zwaar geaccentueerd door een uitspringende blok in de puilijst. De stalen kolommen staan niet meer in de etalages maar vrij in de entree. De puilijst wordt bekleed met panelen, de muurdammen voor de bouwmuren met hardsteen panelen.

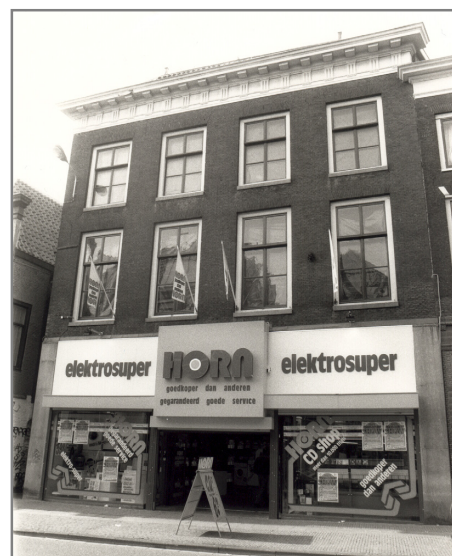
Voorgevel Breestraat 161, 1980 - 1990  
(Afbeelding M&A)

In de jaren '80-'90 van de vorige eeuw wordt de winkelpui gewijzigd ten behoeve van een elektronicazaak. De vrijstaande kolommen worden omkleed en de puilijst wordt voorzien van een kleine luifel.

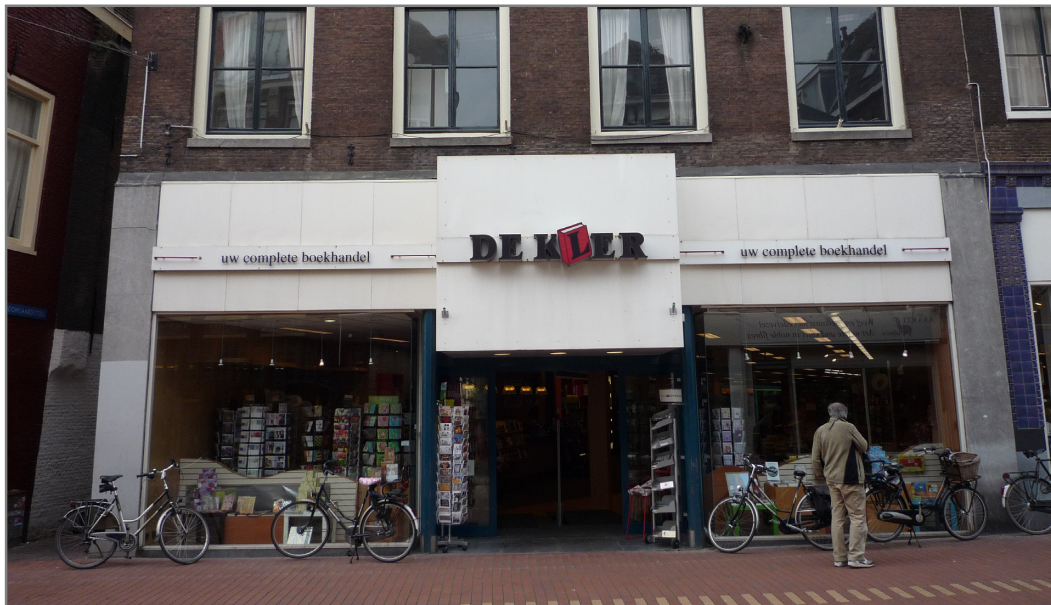
Momenteel bestaat de winkelpui uit aluminium kozijnen met een terugliggende entree en dubbele deuren. De entree is zwaar geaccentueerd met een uitspringend blok in de puilijst, die bekleed is met vlakke platen. In de entree staan twee ronde vrijstaande kolommen. De etalages hebben een lage plint. De muurdammen zijn bekleed met hardsteen inclusief de hoek met de Boomgaardsteeg.

Voorpui  
Breestraat 161,  
anno 2008

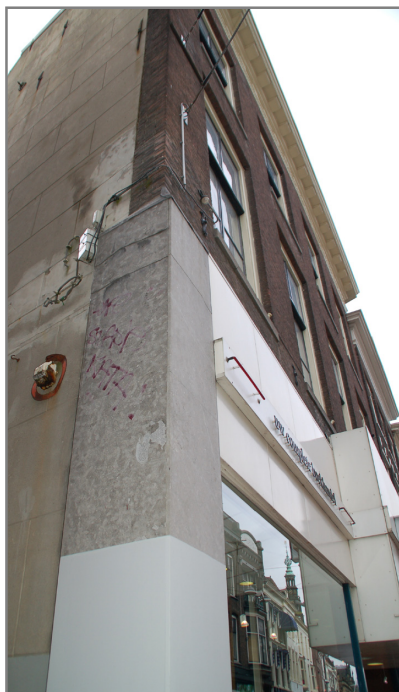
Terugliggende entree  
Breestraat 161, anno 2008

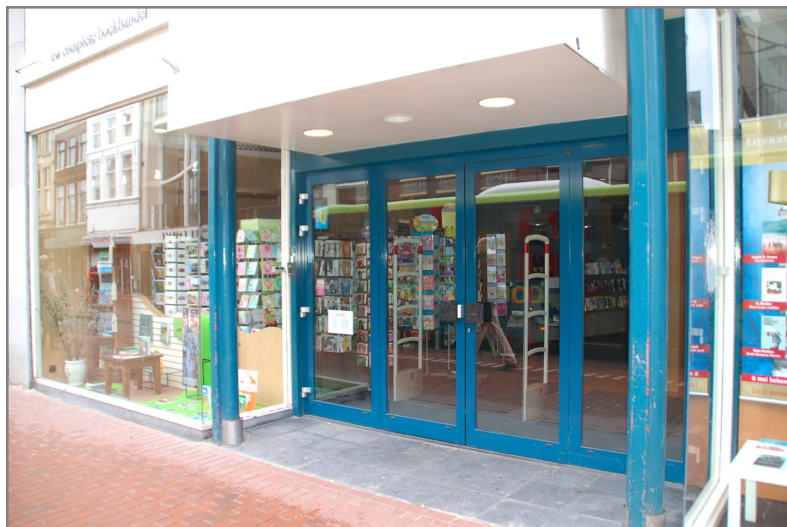
Detail voorpui hoek Boomgaardsteeg  
Breestraat 161, anno 2008
